冠县国环生活垃圾焚烧发电项目

水土保持设施验收报告

建设单位：冠县国环垃圾处理有限公司

2020 年 9 月

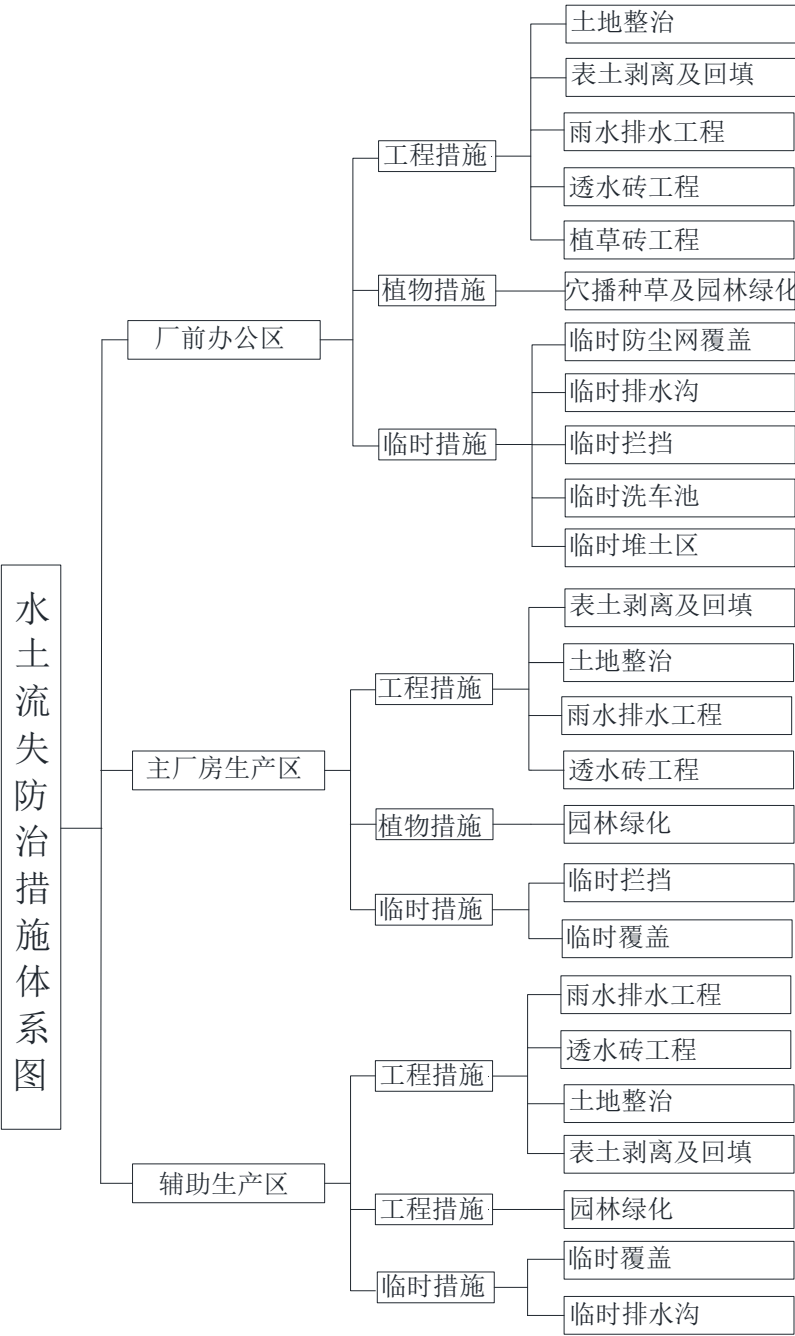
图 3.4-1 水土流失防治工程体系图

批复的方案建立了完善的水土流失防治措施体系,包括工程措施、植物措施。临时措施。工程措施有表土剥离、土地整治、排水工程、铺设透水砖;植物措施为种植乔木、灌木、撒播种草措施;临时措施有临时排水沟、临时洗车池、临时拦挡和临时覆盖措施。具体见水土流失防治措施体系图。

水土保持方案设计的措施主要为工程措施、植物措施、临时措施。工程措施包括表土剥离、土地整治、排水工程、铺装透水砖；植物措施包括种植乔木、灌木、撒播种草；临时措施包括临时排水沟、临时洗车池、临时堆土区临时拦挡和防尘网覆盖。具体见水土流失防治措施体系图。水土保持方案设计防治措施布局见表 4.3-1。
